LES VALLÉES ET LES GLISSEMENTS DE TERRAIN

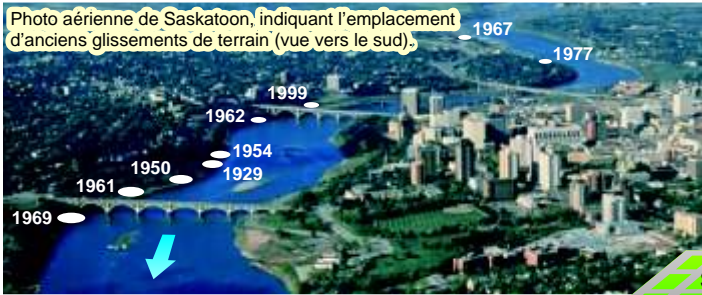
Photo aérienne de Saskatoon, indiquant l'emplacement d'anciens glissements de terrain (vue vers le sud).

Bien des glissements de terrain se sont produits sur la rive est de la rivière Saskatchewan Sud, à la hauteur de Saskatoon. Au fil des ans, ils ont menacé des maisons, des routes, des voies de tramway et des cimetières construits en bordure de la rivière. C'est ce qui a poussé la municipalité à établir le long des rives une zone où il est interdit de construire.

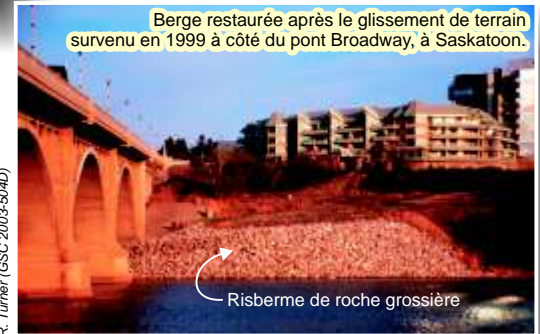
Berge restaurée après le glissement de terrain survenu en 1999 à côté du pont Broadway, à Saskatoon.

En 1999, à Saskatoon, des promeneurs sur le sentier Meewasin ont remarqué des fissures dans le sol à côté du pont Broadway, qui traverse la rivière Saskatchewan Sud. Moins d'une semaine plus tard, le sol avait glissé sur plusieurs mètres. Ce glissement avait été causé par une fuite dans une vidange d'eau bouchée, qui avait accru la pression d'eau dans le versant. Pour stabiliser le glissement, on a réparé la vidange souterraine et mis en place une risberme de roche grossière en bordure de la rivière afin de retenir le versant et d'en prévenir l'érosion.
